Sicherheit von autonomem Fahren

Die vorliegende Projektarbeit zeigt Gefahren und Risiken des autonomen Busses "Trapizio" der Firma AMoTech GmbH auf, welcher in Neuhausen am Rheinfall in der Schweiz zum Einsatz kommt. Der Fokus der Arbeit liegt auf streckenspezifischen Aspekten, deren Analyse nach der Norm ISO-26262 zur funktionalen Sicherheit, welche in der Automobilindustrie etabliert ist. Die aus der Analyse hervorgegangenen Risiken wurden der Strecke zugeordnet und zur besseren Visualisierung wurden Karten angefertigt. Auf diesen Karten sollen die kritischen Punkte ersichtlich sein. Risiken, welche gemäss der Norm weitere Massnahmen erfordern, wurden genauer evaluiert und es wurden – soweit nötig – detailliertere Lösungsansätze erarbeitet. Auf der Basis dieser Methoden lassen sich wenige Risiken auf der Strecke identifizieren.

This essay shows hazards and risks of the autonomous bus "Trapizio" of the company AMoTech GmbH, which is operated in Neuhausen am Rheinfall in Switzerland. A special focus was placed on the route which is planned for the shuttle. The analysis was conducted according to the Norm ISO-26262, which established itself in the functional safety of road vehicle

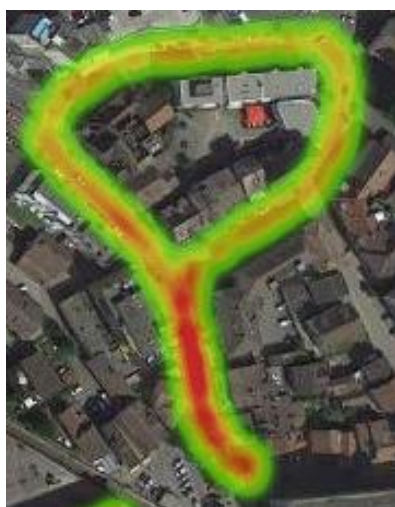
Abbildung 16: Heatmap Insassen – 30-Zone

Die Tempo-30-Zone sieht sehr ähnlich aus wie jene der Heatmap betreffend Verkehr. Grund dafür ist, dass die potentiellen Unfälle mit anderen Fahrzeugen auch den Insassen des autonomen Busses schaden könnten. Zum Beispiel erleiden die Insassen bei einer Frontalkollision (vgl. Fall 3.2.11) einen Schlag. Die wechselseitig befahrene Strasse fällt auf, da der Bus in beide Richtungen fährt.
