Instream Measures in einer alpinen Schwallstrecke – eine erste Bilanz von der Hasliaare

Steffen Schweizer, Ralf Grand, Janick Frei, Sandro Schläppi, Matthias Meyer, Michael Döring, Willy Müller, Martin Flück, Martin Bettler, Beatrice Herzog

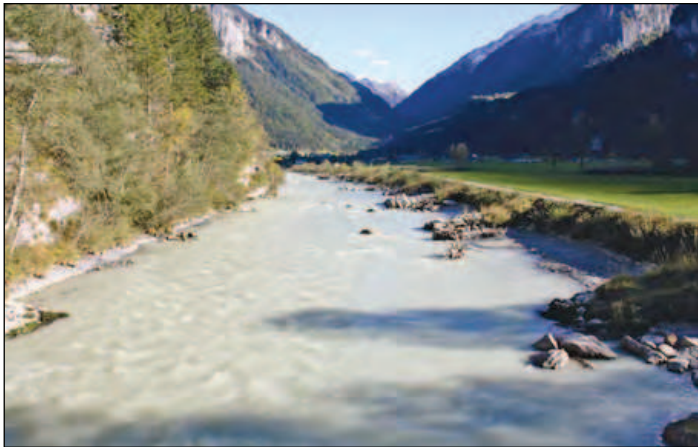
Abbildung 1: Hasliaare in Innertkirchen: Bühnenstrecke vor Umsetzung der Musterstrecke.
 Fig. 1: Hasliaare à Innertkirchen: tronçon à épis avant la mise en œuvre du tronçon modèle.

mit trocken gemauerten Bühnen unterschiedlichen Alters verbaut. Der Abstand der Bühnen beträgt rund 20 m. Sie liegen rechtwinklig zur Flussaxe. Der hier behandelte Projektperimeter der 'Musterstrecke' liegt unterstrom der Wasserrückgabe der KWO (Abb. 1 und 2). Im Rahmen des Investitionsprojekts 'Tandem' erfolgte eine Schwallanierung gemäss revidiertem Gewässerschutzgesetz (Schweizer et al. 2016). Die Aare ist hier oben noch ein überaus dynamisches Gewässer. Das 100-jährliche Hochwasser wird am rund 10 km stromabwärtsliegenden Pegel mit gut 500 m³/s angegeben. Zudem führt die Aare im Hochwasserfall oder bei Murgängen (beispielsweise Spreit- oder Rotlavi) sehr grosse Mengen an Geschiebe mit sich.

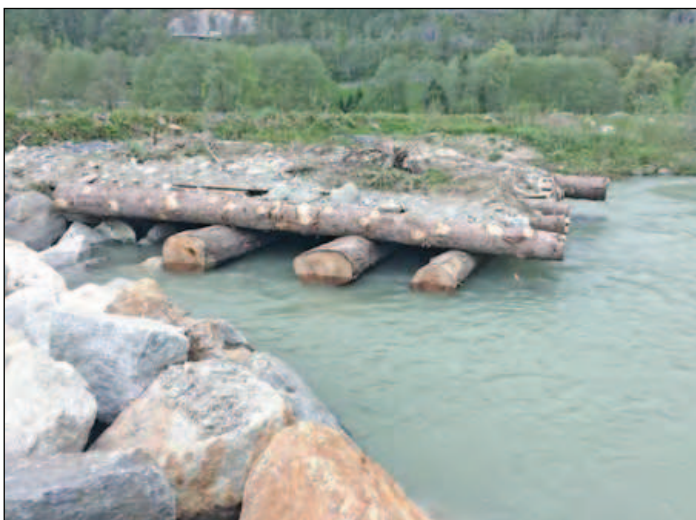
Abbildung 4 Erstmals nach dem Bau teilweise gefluteter Holzkasten, Foto: K. Inäbnit, KWO.
Fig. 4: Caisse en bois partiellement inondée pour la première fois. Photo: K. Inäbnit, KWO.

2. Fischunterstände aus Holzkästen und Einzelstämmen (Abb. 4): Aufgrund der regelmässigen Pegeländerungen infolge von Schwall/Sunk und der häufig geschiebeführenden Hochwasserabflüsse ist die Anordnung in Lage und Höhe für die Funktionsfähigkeit entscheidend.

Die Holzkästen wurden in erster Linie im Untergrund fundiert und nur leicht in den Damm eingebunden, da bei Verschiebungen oder Verdrehungen der Stämme sonst hohe Kräfte im Dammkörper erzeugt würden. Auch dies führte zu sehr grossen Baugruben und (im lockeren Kies der Aare) trotz Fangdämmen vielen Pumpenstunden.

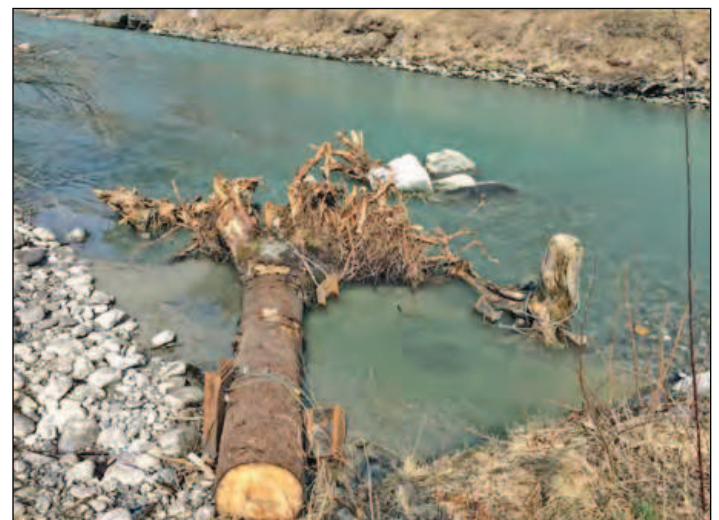
Abbildung 5: massiv mit Stahlseilen und gerammten Stahlprofilen gesicherter Stamm, Foto: K. Inäbnit, KWO.
Fig. 5: Tronc consolidé avec des câbles d'acier massifs et des profils en acier. Photo: K. Inäbnit, KWO.

4. Hakenbuhne: Einzelne bestehende Buhnen wurden zur Erhöhung der Strömungsvariabilität umgebaut. Es wurde an einer Buhne ein Fortsatz rechtwinklig gegen die Fließrichtung an den bestehenden Buhnenkopf angebaut.
5. Raubäume: Raubäume (Abb. 3 und 5) sind ein bekanntes und verbreitetes Element zur Aufwertung von Gewässerbereichen mit einem sehr guten Kosten-Nutzen-Verhältnis. Im Rahmen der Musterstrecke sollten insbesondere Erfahrungswerte gesammelt werden, wie lange die Raubäume unter dem vorherrschenden Wasser- und Geschieberegime intakt

Die Verankerung der Raubäume erfolgte ebenfalls mittels Stahlseilen an gerammte Stahlprofile in der Böschung. Weiter wurden 'Agraffen' aus schweren Normstahlprofilen geschweisst und in den Boden gerammt. Die Rammtiefe betrug bei allen solchen Verankerungen jeweils mehrere Meter.

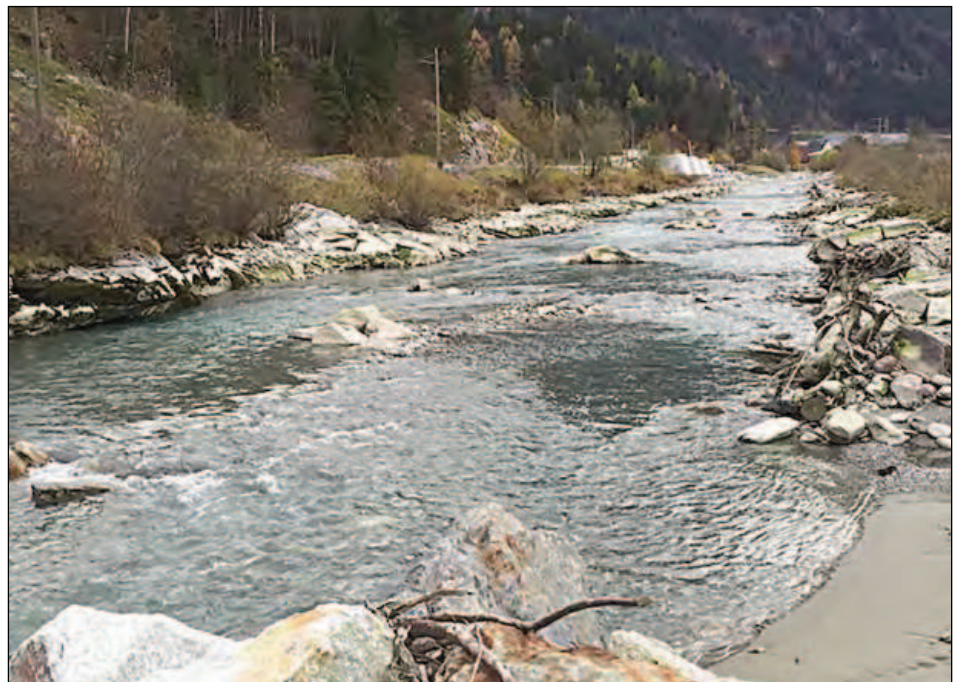
Abbildung 6: Ausschnitt der Musterstrecke bei Niedrigwasser.
Fig. 6: Extrait du tronçon expérimental en période d'étiage.

Ausführung verzichtet wurde (dies wäre nur mit einem kompletten Abbruch und Neubau der Buhne möglich gewesen). Hinsichtlich Strömungs- und Breitenvariabilität konnte eine deutliche Verbesserung gegenüber dem Ausgangszustand erreicht werden. Besonders während Niedrigwasser ist die Strukturvielfalt sehr gut erkennbar (Abb. 6). Aber auch bei Schwallabfluss bieten die verschiedenen Elemente ein diverses Strömungsmuster, wodurch die Fläche an strömungsberuhigten Zonen verglichen mit dem Ausgangszustand deutlich angestiegen ist. Im November 2015 erfolgte auf einer Fläche von ca. 0.1 ha bzw. auf einer Länge von ca. 100 m eine quantitative Elektrofischung entlang der Aufwertungen. Es wurden total 86 Bachforellen gefangen, davon 60 % Jungfische (0+ und 1+). Die Gesamtfischdichte sowie die 0+-Dichte (rund 55%) können für alpine Verhältnisse als gut eingestuft werden.
