BESTANDSPFLEGE

Vice versa

Bei der Sanierung einer Villa aus dem 19. Jahrhundert am Genfersee arbeitete Charles Pictet fast lautlos und interpretierte dabei vieles neu: Die Eingriffe fügen sich in den Bestand und ergeben ein stimmiges Bild.

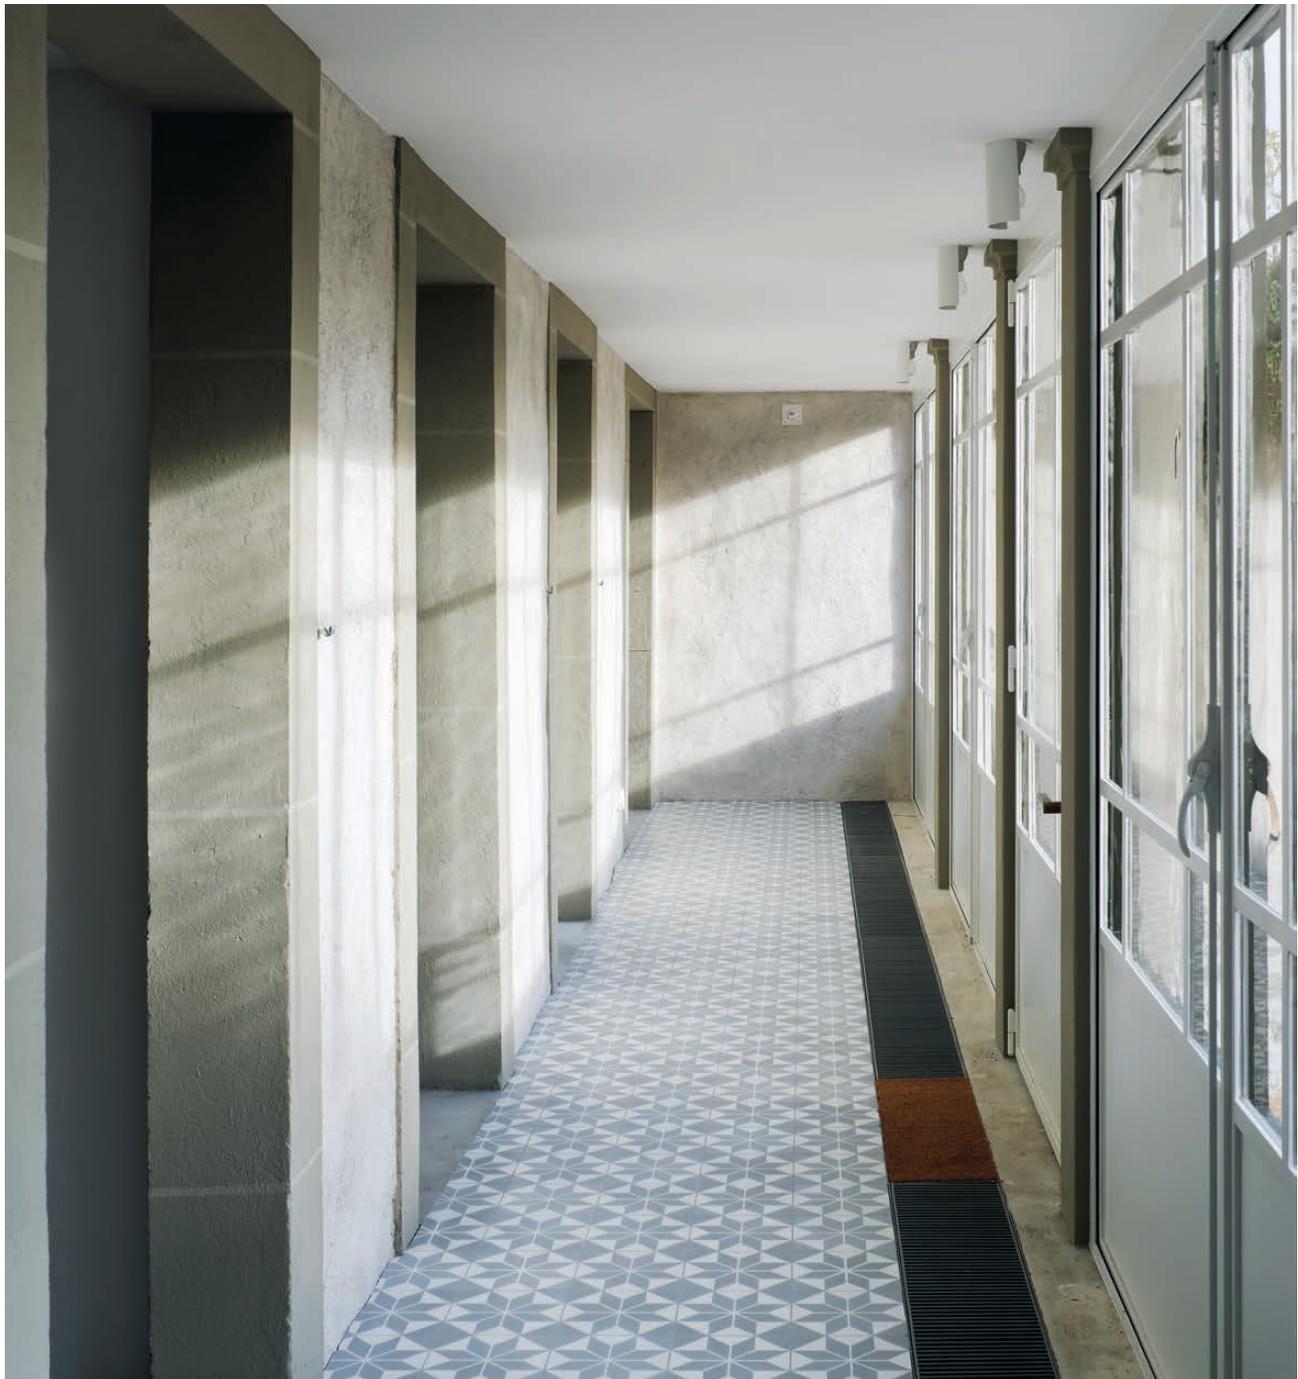
Dem Gartengeschoß ist nicht anzusehen, dass es hinzugefügt wurde. Durch die vorgelagerten Eisentore erhält es den Charakter einer Orangerie. Hier liegt der neue Hauseingang.

Die Ankommenden durchschreiten das Gartenhaus auf dem Weg zum Haupthaus, dessen Hoffassade zur neuen Schaufassade geworden ist. Der Zugang in die Villa befindet sich hier in der vorgelagerten transparenten Schicht, der Veranda, mit der sich der ehemalige Keller zum Garten öffnet. Statt der engen Eingangssituation, wie sie von der Strassenseite eine Etage höher

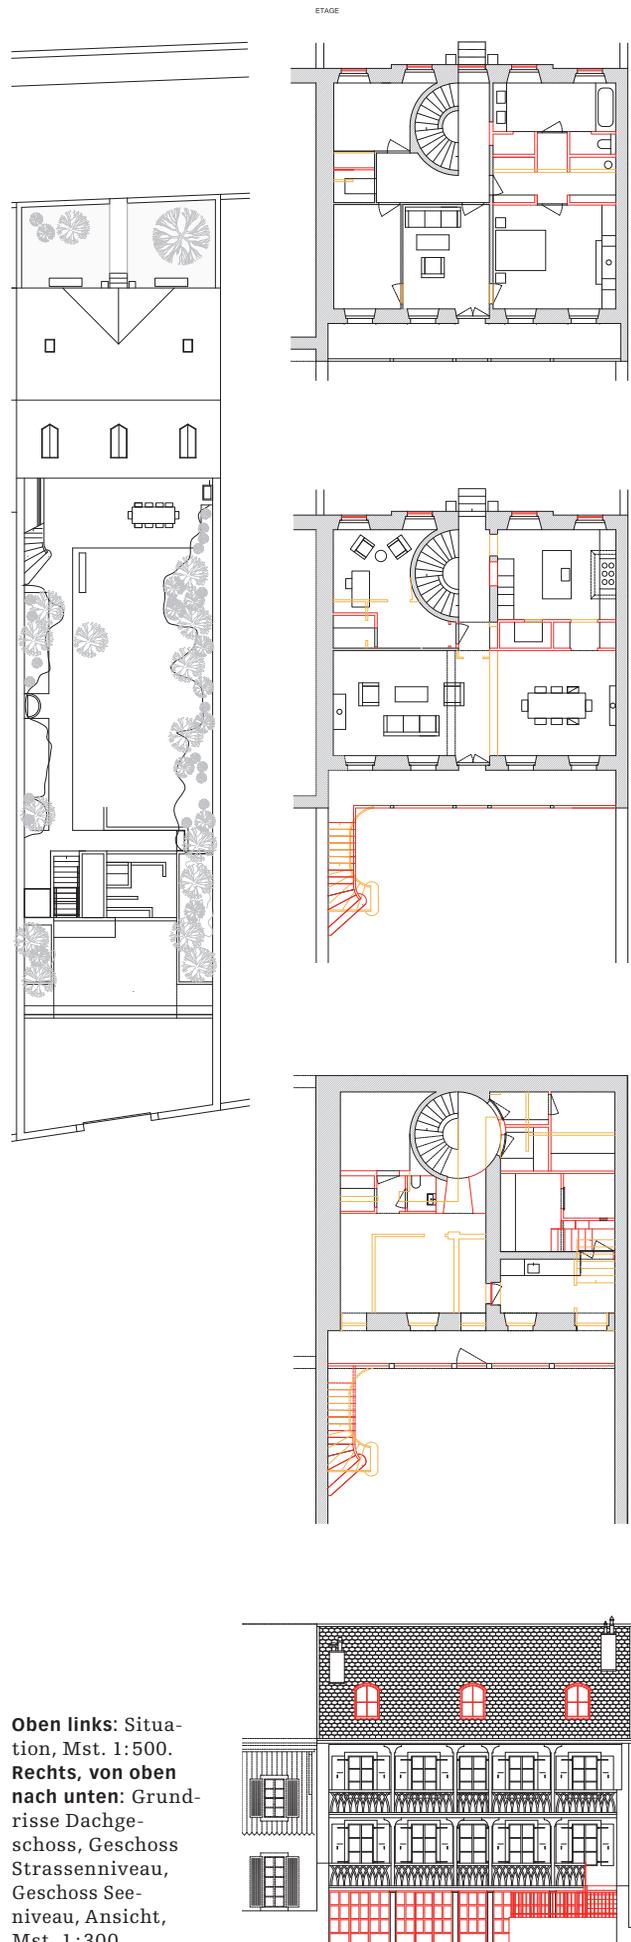
Oben links: Situation, Mst. 1:500.
Rechts, von oben nach unten: Grundrisse Dachgeschoss, Geschoss Strassenniveau, Geschoss Seenniveau, Ansicht, Mst. 1:300.

Das stimmige Gebäudeensemble, heute bestehend aus dem sanierten Haupthaus und einem neu interpretierten Gartenhaus, wurde im Zuge dieser Renovation in eine neue Ordnung gebracht. Der grundlegendste Eingriff in die Typologie des Hauses war es, die zum Wasser gelegene Rückseite zur eigentlichen Eingangsseite umzudeuten. Die spiegelsymmetrischen Grundrisse um eine zentrale Treppe ermöglichen diesen raffinierten Schachzug, ohne den Charakter der Villa zu schmälern. Der Eingang liegt nun auf der Gartenseite und – entsprechend dem abfallenden Gelände – eine Etage tiefer als zuvor, im neu freigelegten Gartengeschoss.

gegeben ist, führt jetzt eine grosszügige Halle zur Treppe, die zu diesem Zweck hinunter ins neue Zugangsgeschoss verlängert wurde. Sie bildet weiterhin den Dreh- und Angelpunkt des internen Wegnetzes. Im anschliessenden Geschoss belegen Küche, Esszimmer, Salon und Büro unverändert die vier Quadranten. Enthoben von seiner Funktion als Entree stimmt nun die Proportion des schmalen Flurs. Mit ebensolcher Selbstverständlichkeit gruppieren sich in den Obergeschossen Schlafräume und Bäder um das Halbrund der prominenten Treppe.

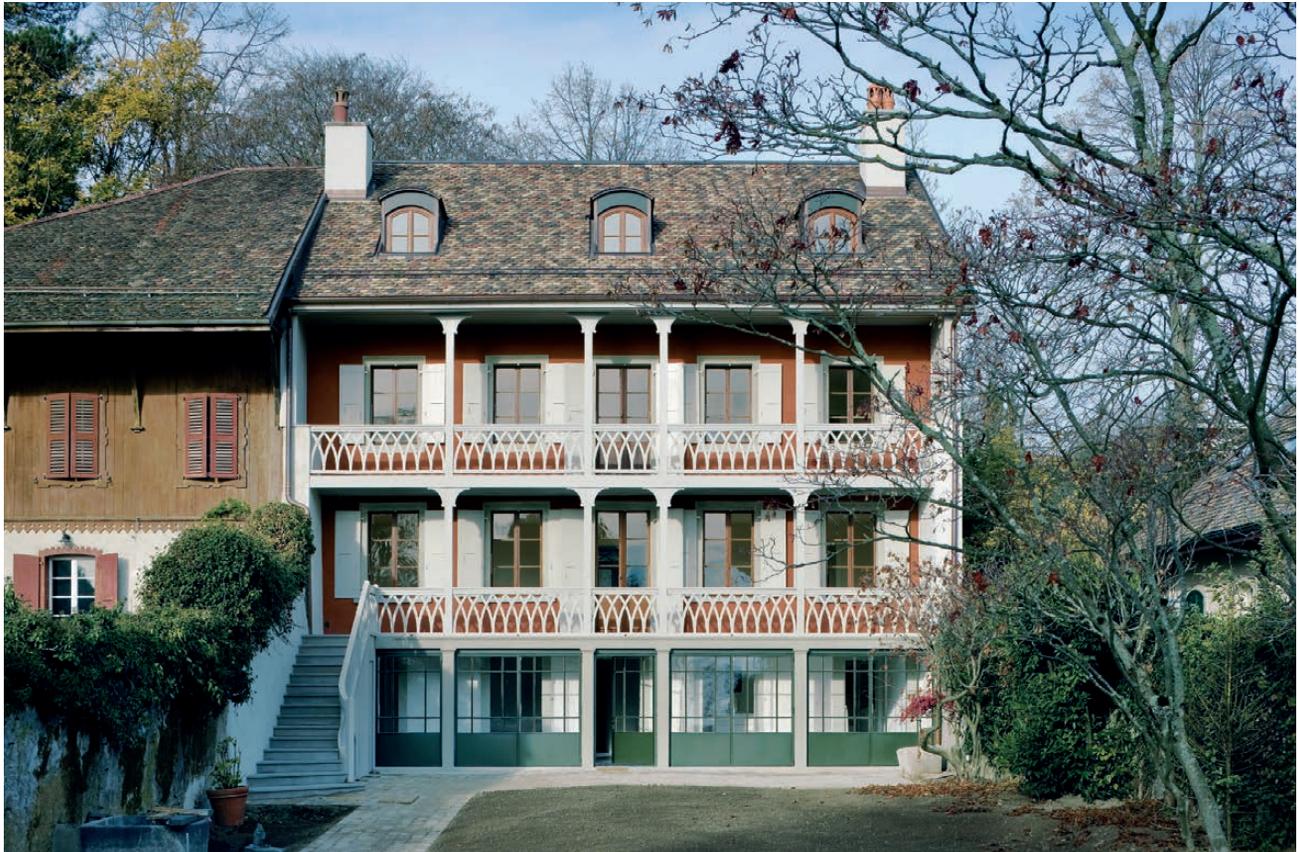
Die vorgelagerte Treppe, das neu ausgebaute Untergeschoss und die Dachgauben geben dem ursprünglichen Bestand eine neue Prägung, ohne den Gesamteindruck grundsätzlich zu verändern.

Die fehlenden Angaben zur originalen Bausubstanz machten das Restaurieren genau wie das Zurückführen in einen angenommenen originalen Zustand zu einem Prozess der Interpretation dessen, was hier hätte gewesen sein können. Zum Beispiel hätte es bereits ursprünglich die drei Dachgauben geben können, die nun die Transformation des Dachgeschosses in ein Wohngeschoss abbilden. Auch die Vorfenster, wie sie nun auf der ehemaligen Zugangsseite im Norden aufgesetzt sind, wurden nachträglich ergänzt. Material und Konstruktion sind dem 19. Jahrhundert nachempfunden. So hält die zweischichtige Fassade den Motorenlärm, der heutzutage statt des Kutschengeklappers hereinklingt, ein wenig auf Abstand.

Die jetzige dreigeschossige Erscheinung des Gesamtvolumens verändert die Proportionen des Hauses. Bereits in den 1950er-Jahren wurde der Garten um mehr als ein halbes Geschoss abgegraben und das Haus so unterhöhlt, dass statt des Hohlraums für Leitungen und Unterlüftung auf der Ebene des Gartens neue Räume unter dem zweigeschossigen Holzhaus entstanden. Diesen Eingriff haben Charles Pictet Architekten zurückgebaut, um ihn anschliessend massiv zu erweitern: Dazu wurden im Innern viele Kubikmeter Beton und die Betonfertigelemente der Treppe entfernt. Die Untergrabung wurde zu einem vollwertigen Geschoss aufgewertet, das nach oben hin mit den belassenen, nur mit einem Anstrich erneuerten Holzbrettern der Deckenverkleidung abgeschlossen.

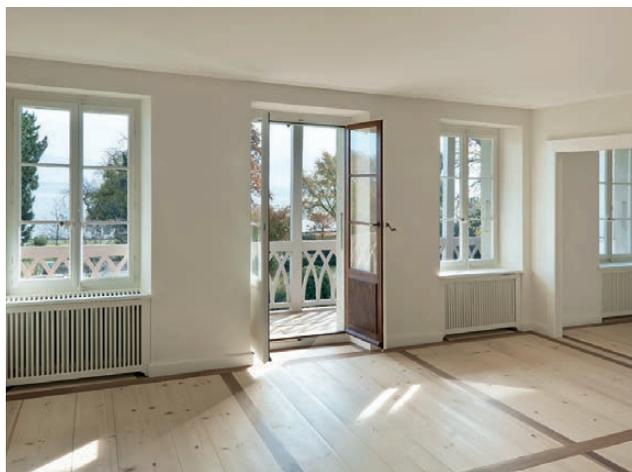
Die grafischen Muster im Parkett betonen die Achsen des Innenausbaus. Durch die reduzierte Formensprache bleibt der Boden als hinzugefügtes Bauteil erkennbar.

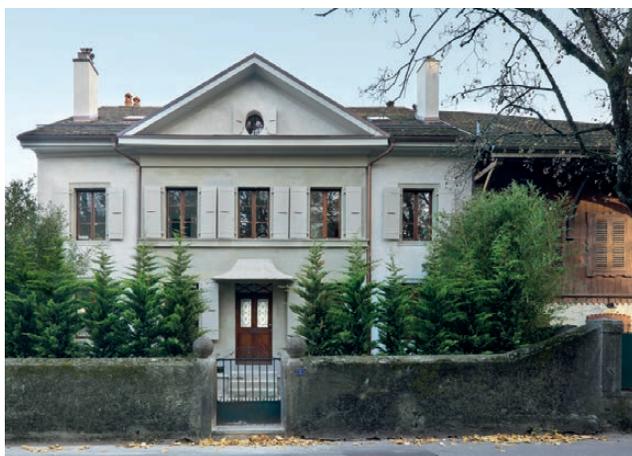
An der klassischen Strassenfassade ist die ursprüngliche Zweigeschossigkeit noch ablesbar. Der ehemalige Haupteingang dient nun als Verbindung von der Strasse zur Küche.

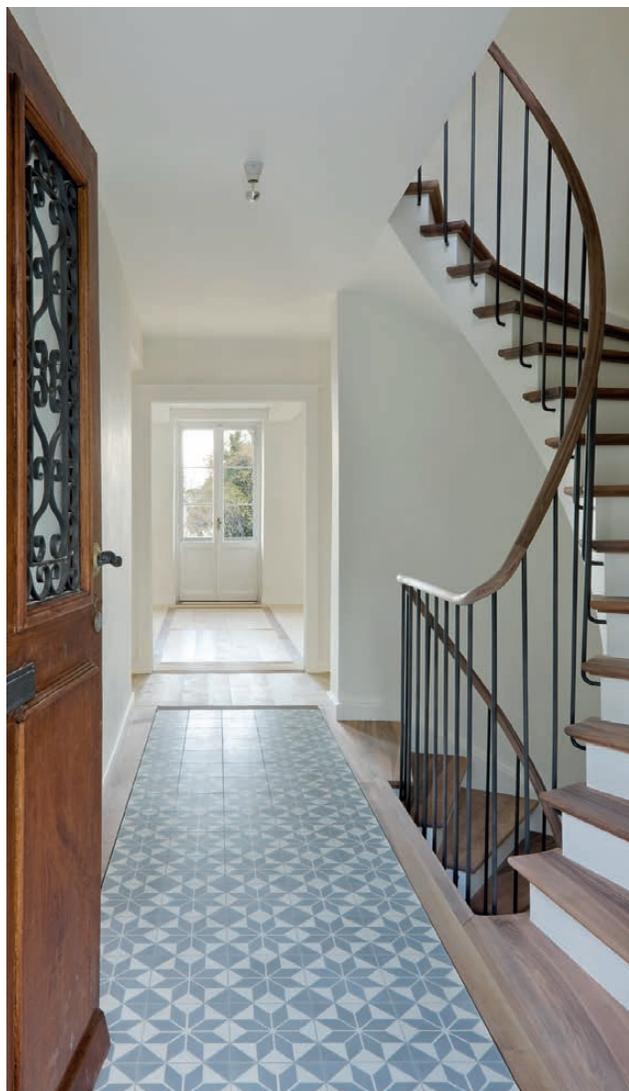
Anhand der schmiedeeisernen Bauteile an der alten Tür und am neuen Geländer wird deutlich, wie Vorgefundenes mit neu Interpretiertem in einen Dialog tritt.
